AUDIT AVANT ACHAT

1 rue du chat perché
44000 NANTES
Dossier N°001
Durée de l'inspection : 1 heure
Ce rapport comprend 13 pages

Conclusion générale

Cette construction est saine et ne présente pas de problème de structure apparent.

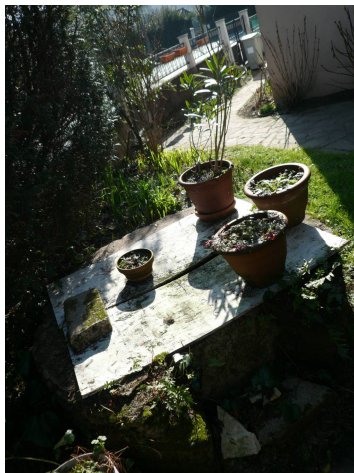
La présence d'un puit non protégé dans le jardin côté rue est à signaler. Il conviendrait d'installer une protection efficace afin de prévenir tout accident.

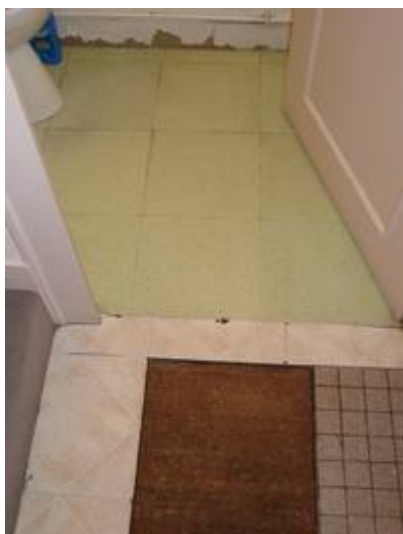
Le plancher bas de type dalle béton non isolée sur terre plein ne présente pas de défaut visible.

Les revêtements de sol du couloire et des WC sont en dalles plastiques en état dégradé. Ces matériaux sont susceptibles de contenir de l'amiante lié. Il convient de faire réaliser des prélèvements et analyses afin de déterminer avec exactitude la dangerosité de ces matériaux (opération comprise dans le diagnostic amiante avant vente). Dans cette attente, il est formellement déconseillé de les retirer sans prendre les précautions d'usages.

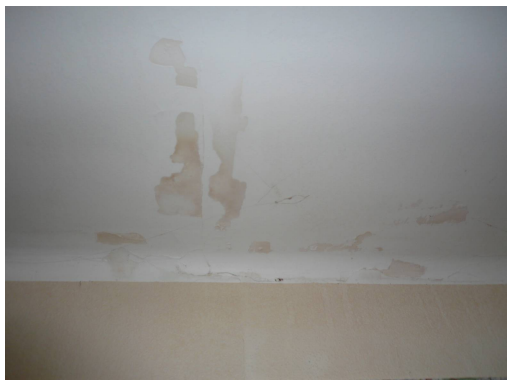
Cependant, les plafonds sous plancher intermédiaire probablement de type plâtre sur lattes présentent des fissures centrales dans le sens de la longueur dans toutes les pièces. Ces fissures ne sont pas récentes (déjà rebouchées) et leur présence pose uniquement des problèmes esthétiques. Elles sont causées probablement par les mouvements du plancher bois. Une réfection partielle peut être envisagée.

Le plafond du bureau présente des traces anciennes d'humidité, probablement causées par un dégât des eaux qui a eu lieu dans la salle de bain située au dessus. Une réfection partielle peut être envisagée.

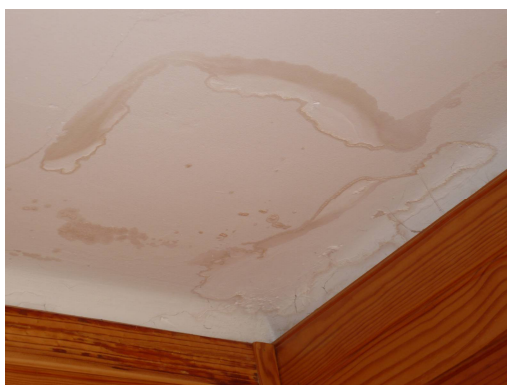
Les plafonds des chambres 1 et 2 présentent les mêmes types de fissure. D'importantes traces d'humidité (ancienne) sont visibles sur le plafond de la chambre 1, certainement causées par des infiltrations au niveau de la couverture.

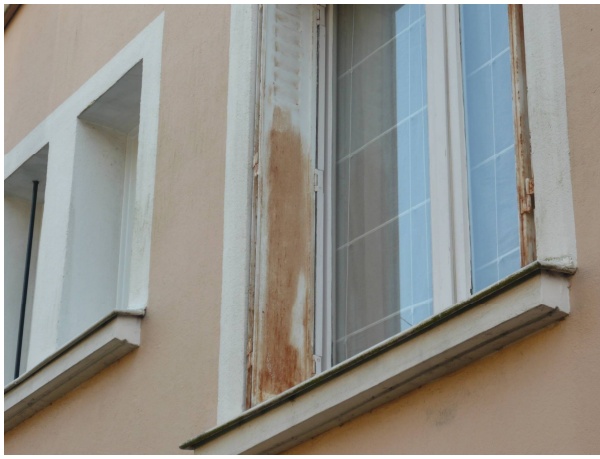
Les fenêtres des chambres 1 et 2 ont été remplacées récemment par des menuiseries en PVC équipée de double vitrage (installation de type rénovation, conservation du bâti bois existant).

Ces fenêtres ne sont pas équipées d'entrée d'air, ces deux chambres sont donc non ventilées. Il conviendra pour la préservation du bâti et la bonne qualité de l'air intérieur de faire ajouter des entrées d'air. En attendant, il faut veiller à ouvrir les fenêtres quotidiennement en prenant soin de couper les radiateurs en période de chauffe.

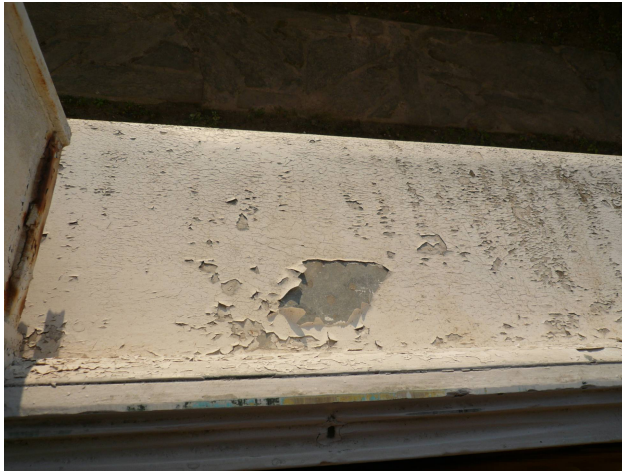
Cependant, ces persiennes nécessitent une rénovation complète afin de les préserver. La peinture est écaillée et des traces de corrosion importantes sont relevées.

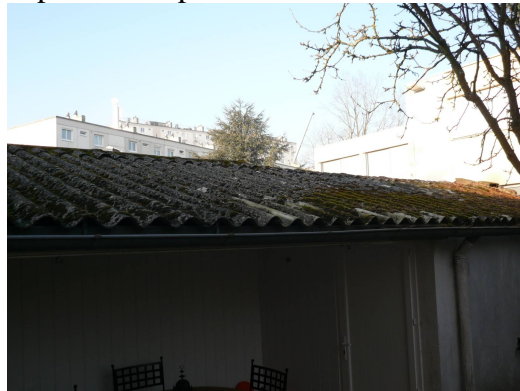
La couverture de la terrasse et de l'atelier attenant est constituée de plaques en amiante ciment. Ces plaques en places ne sont pas nocives tant qu'elles ne font pas objet d'intervention. Il est formellement déconseillé de les nettoyer ou des les déposer par ses propres moyens sans prendre les précautions d'usage. Il sera nécessaire de faire intervenir une société spécialisée sous peine de répandre des fibres d'amiante nocives dans le jardin.
